平成 23 年東北地方太平洋沖地震による北海道沿岸の港湾・漁港等被害調査速報

2011 年 3 月 18 日  
寒冷沿岸域チーム  
水産土木チーム  
道南・道央・道東支所

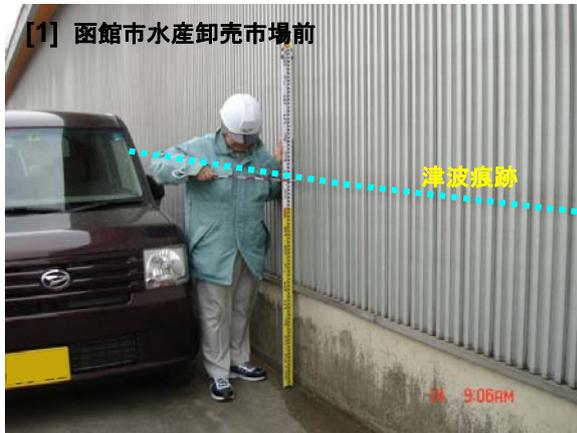
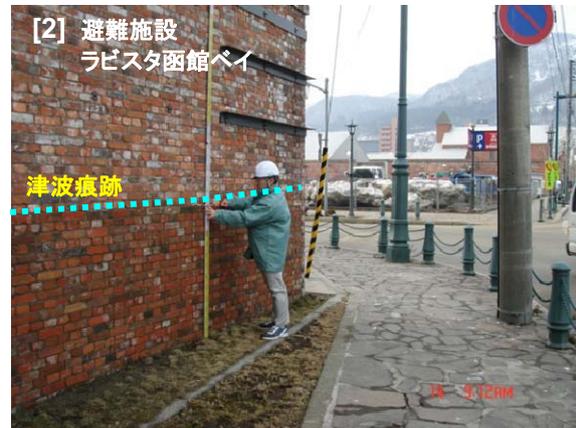
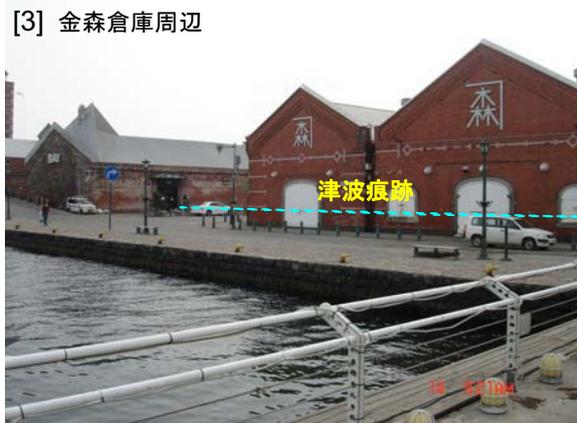
- 津波浸水痕跡は函館市内で地盤から 1.2m 程度 [1] [2] [3]
- フェンスおよびシャッターの損傷 [4] [5]
- 歩道の陥没 [6]

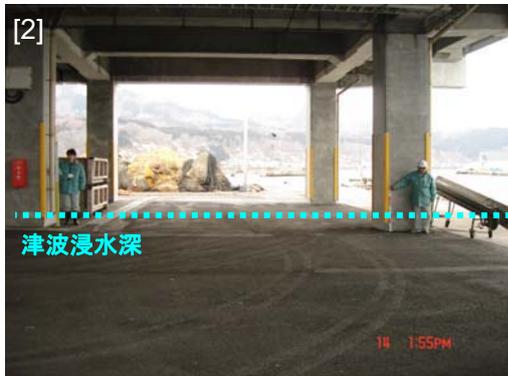
- 津波浸水痕跡および施設被害は確認されず [1]
- 施設や船舶の被害無し(漁業者に聞き取り)[1]
- 港内 30cm 程度浸水(漁業者に聞き取り) [2]
- 岸壁背後の上屋内に 30cm 程度の浸水(漁業者に聞き取り) [3]

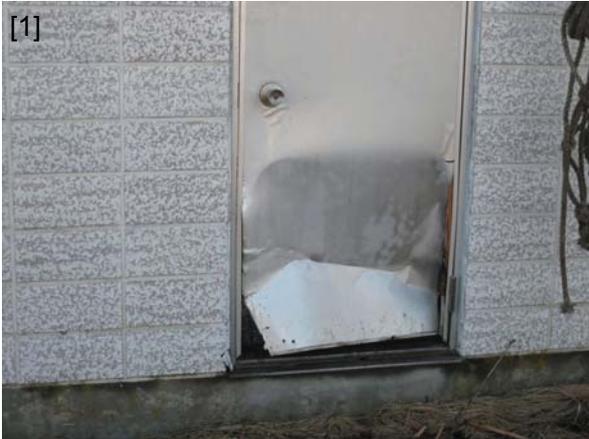
- 防風施設分電盤浸水。船舶給水施設冠水によりドア破損 [1]
- 漁協倉庫破損、床下浸水倉庫1棟、床上浸水倉庫3棟・事務所1棟(聞き取り)
- 漁船沈没1隻、転覆2隻、上架から落下2隻(聞き取り)
- 中央埠頭から車両流出(聞き取り)。プレジャーボートが用地に乗り上げ
- 多数の流木等が回収されていた
- 陸側の事務所の壁に津波の痕跡あり(地盤から0.7m程度) [2]

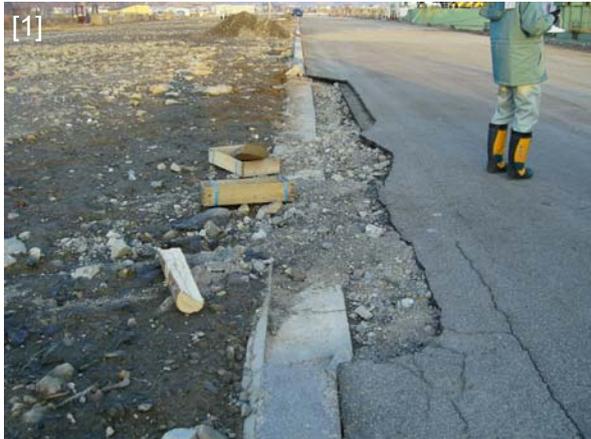
- 臨港道路舗装のめくれ [1]
- 港内に漁船沈没 1 隻。施設への浸水多数あり(聞き取り)
- 屋根付き岸壁の高さの半分まで浸水(聞き取り)。痕跡はごくわずかで、砂の付着あり [2]
- 中央埠頭から車両流出、コンテナ3個流出(聞き取り)
- 車両が十数台港内に沈んだ模様(聞き取り)

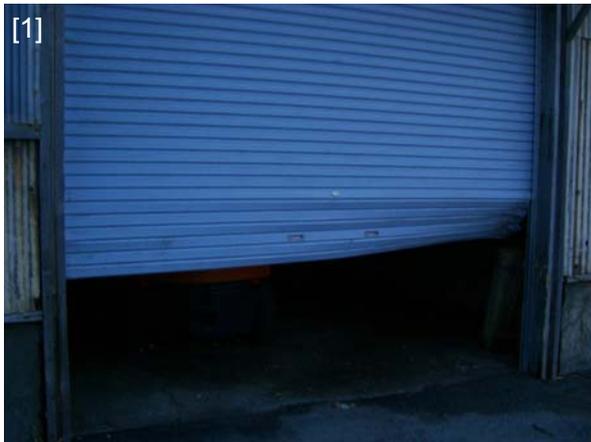
- 津波スクリーン背後の縁石、法面土砂流出
- 岸壁に落下した車は回収された(聞き取り)
- 船揚場の照明分電盤柱が転倒。リフト式船揚場設備が浸水により故障(聞き取り)
- 漁港背後集落のシャッター損壊(地盤から 1m 程度) [1]
- 津波スクリーンの下端横ワイヤーに海藻付着。スクリーンが、漁船の流出を防いだ形跡あり [2]

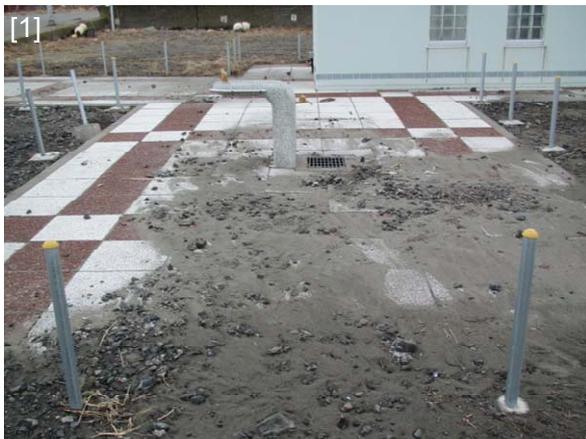
- 公衆トイレへの土砂の流入 [1]
- 公衆トイレのドアの損傷 [2]

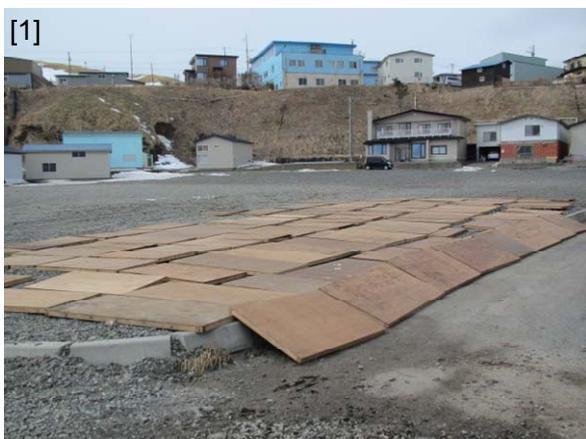
- 漁港背後にある干場の縁石の損壊と砂利の流出 [1]
- 漁港背後にある家屋盛土の決壊 [2]

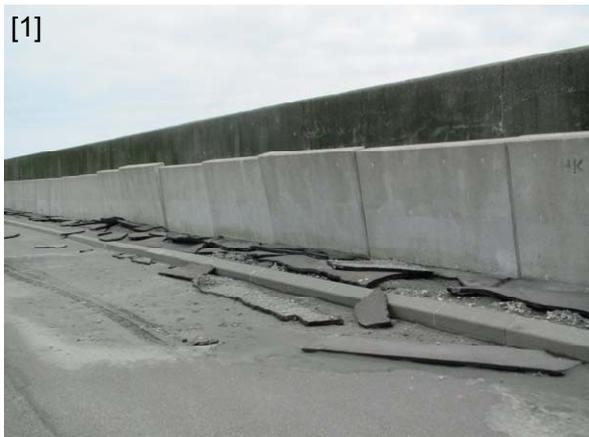
- 西護岸の L 型擁壁の移動、傾斜(全体延長の 2/3 程度)。前面の歩道舗装の剥がれ [1]
- 護岸と擁壁との間の割石(直径 30cm 程度)が道路上に 30 個ほど散乱 [2]
- 数箇所道路および歩道舗装の剥がれ。護岸背後道路のめくれあがり、段差 [3][4]
- 港内で漁船1隻沈没(聞き取り)
- リフト式漁船上架施設が浸水により故障(聞き取り)
- 漁船上架施設の駆動小屋の屋根付近まで津波遡上(現地津波写真より)

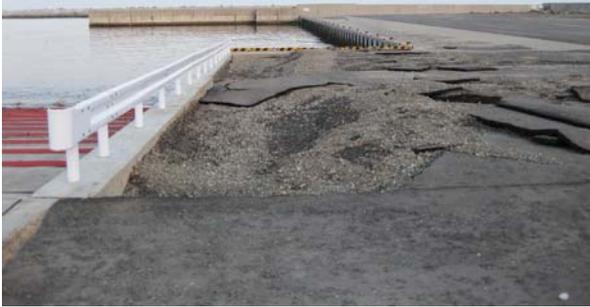
- 港内の埠頭及び外港地区の一部で舗装部の剥がれ、路盤の流出 [1]
- 港奥部の船揚場背後用地に上架中の多数の漁船横転(15 隻程度) [2]
- 岸壁背後に位置する倉庫等のシャッターの破損
- 津波スクリーンより 1 隻の漁船の流出が防止された(聞き取り)
- 漁船の転覆、港外流出あり(聞き取り)
- 港奥部津波スクリーン支柱に津波の痕跡あり(地盤から 2.3m 程度) [3]
- 第 3 埠頭先端部のフェンスに津波の痕跡あり(地盤から 0.75m 程度) [4]

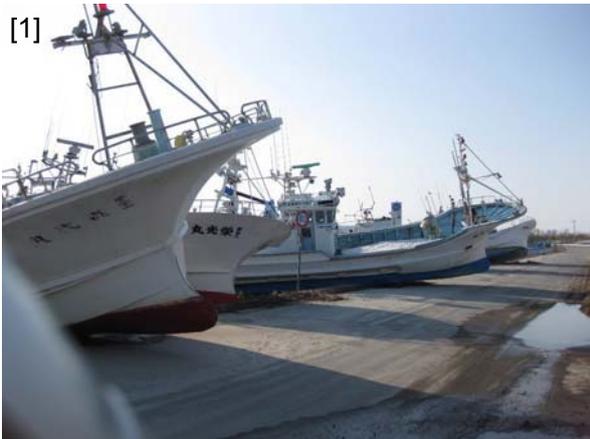
- 目視では係留施設の本体の被害は確認できなかった
- 新港地区岸壁背後の防風雪施設のシャッターの破損、電気配線の浸水
- 港奥部の船揚場背後用地に上架中の漁船が多数転倒(20 隻程度) [1]
- 漁船の転覆、港外流出あり(聞き取り)
- プレハブ建屋(直売所)が 200m 程度流されて移動 [2]。トレーラコンテナ部の横転
- 船揚場付近の漁船修理施設の浸水。岸壁付近の建屋のシャッターの破損 [3]
- 公衆トイレの建物に津波の痕跡あり(地盤から 1.8m 程度) [4]
- 岸壁背後道路の隣接部分の残雪に津波の痕跡あり(地盤から 1.5m 程度) [5]
- 新港地区岸壁背後の防風雪施設に津波の痕跡あり(地盤から 2.0m 程度) [6]

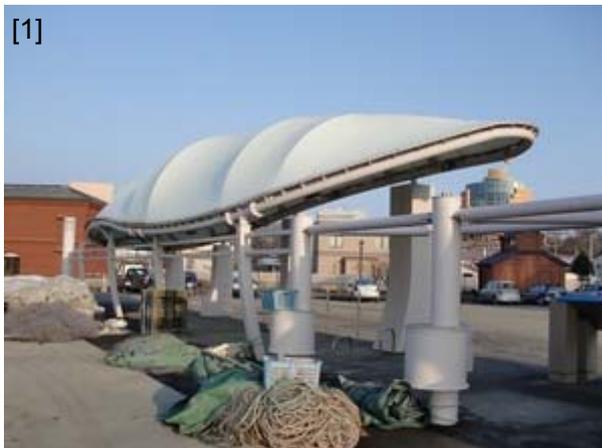
- 入舟地区付近の津波スクリーン [1]。補足物は確認できなかった
- 同地区背後の民間施設に浸水あり。岸壁から約50mの位置で、自動販売機や車数台が水没により故障。雪山の痕跡は、地盤から約1.0m [2]
- 岸壁から約300mまで浸水。シルト系の細かい砂が大量に流入(聞き取り)
- 背後地(岸壁より約100m)民間施設浸水(地盤上約0.5m)。シャッター等破損 [3]
- 道路脇に堆積された除雪の雪塊が漂流。コンテナや木材などが港内に漂流した。(聞き取り)
- 副港地区にて、漂流したと思われる軽乗用車が津波漂流物対策施設に捕捉されていた [4]
- 荷さばき施設内の大型容器がくずれる [5]。岸壁背後に、ドラム缶などが散乱 [6]

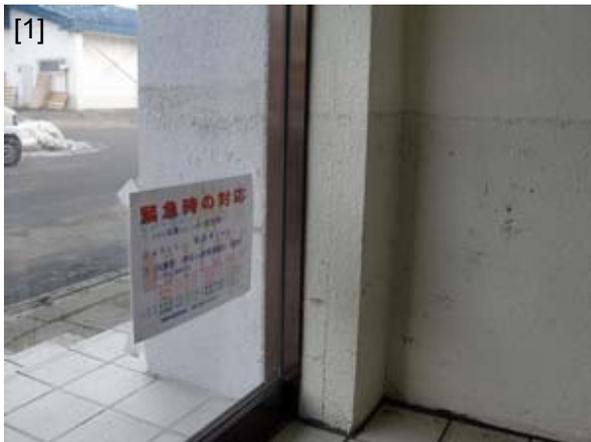
- 漁協建物の津波痕跡は地盤から約 1.2m [1]。夜中 12 時まで水は引かなかった。
- 漁協内机まで浸水、漂流物多数、車 1 台が流された。(漁協で聞き取り)

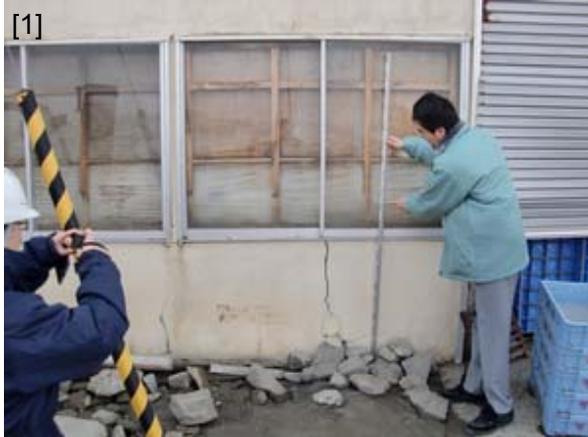
- 湖南地区の津波痕跡は地盤から約 1.2m [1]
- 背後地の民間施設のシャッターが破損し [2]、フォークリフト数台が水没により故障した(聞き取り)
- 消防本部付近までプレハブが流されていた。(聞き取り)

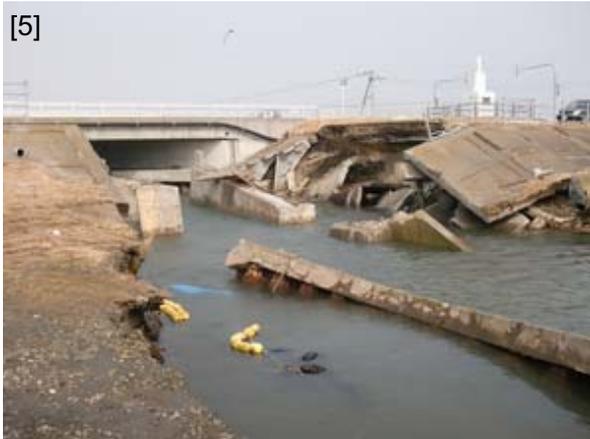
- 浜中湾西側暮帰別東地区付近一帯水没 [1]
- 同地区にて、車、漁船(多数)、プレハブ小屋、結氷板等が漂流 [2][3]
- 霧多布港(本港地区)東側-5m 岸壁直背後の荷捌き施設内の痕跡は、地盤上約 1.2m。同施設シャッター破損 [4]
- 潮見橋脇の堤防崩壊 [5]
- 琵琶瀬湾側、車及び小型船が水没 [6]
- 潮見橋付近の電柱の、地盤上約 1.5m の位置に枯草が残っていた [7]
- 同地区付近で、街灯損傷 [8]
- 一部道路の路肩が崩壊 [9]

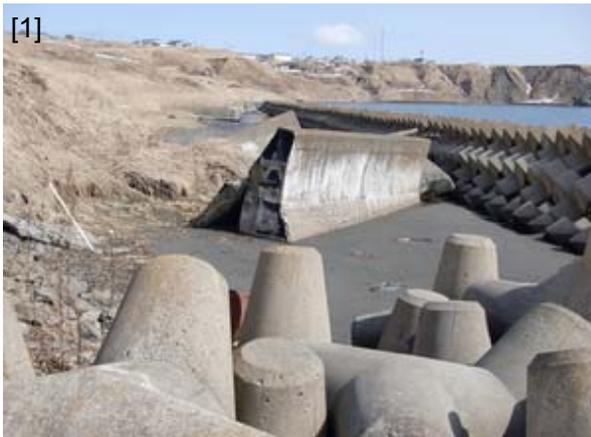
- 漁港北側海岸堤防の一部が損壊(今回破損したのかは不明) [1]
- 船揚場近くの北護岸上部工が破損 [2]
- 船揚場より約 100m 陸側で、積雪についての痕跡は地盤から約 0.7m [3]
- 上架中の比較的大型の漁船はあまり流されていない(架台が高いためと思われる)(聞き取り)
- 高い架台に置かれていなかった漁船は、午後 7 時半頃の津波第 2 波で流された(聞き取り)
- ウニのカゴが 150 以上被害、沖まで流され、一塊となっていた。(聞き取り)[4]
- 浜松地区では、被害は確認できなかった

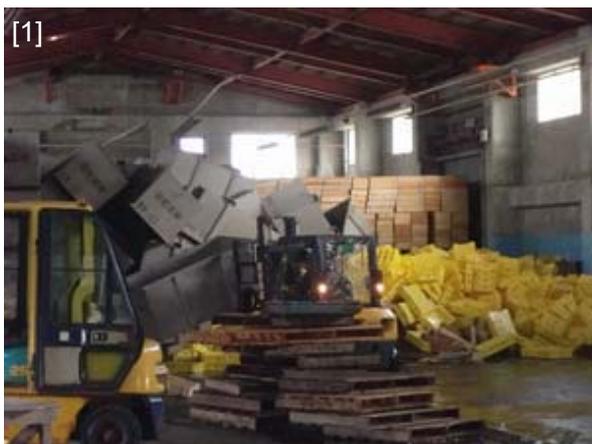
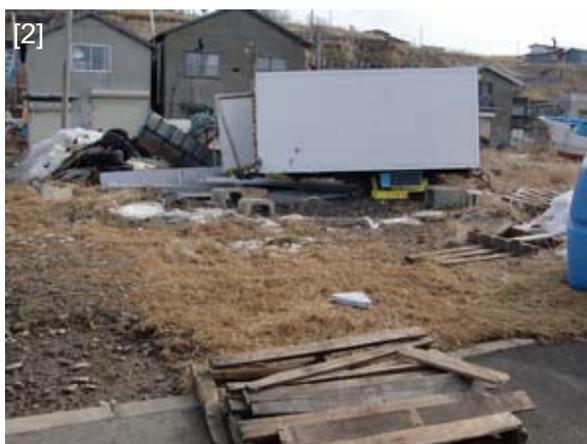
- 港の東側にて、漁協の荷さばき施設の前後のシャッターを突き破り、背後地へ流入。民間家屋にも浸水被害があった。高さが 1.6m の防潮堤を津波が越流し、防潮堤背後のコンテナも流された。(聞き取り)[1][2]
- 防潮堤より陸側 50～100m 付近で地盤から約 0.7m の位置に津波の痕跡あり [3]
- 上架中の漁船が 50～100m 流された(聞き取り)
- 漁連油槽所(タンク)に漂流した漁船が迫る(擁壁により事故を回避か)[4]
- 歯舞漁協花咲事務所にて、シャッター破損、3000 個のパレットも流出(ほぼ回収済)、高電圧電源装置破損、パレット洗浄用の大型の鋼製箱が海へ流出、50kg～100kg ほどの重量のある秤が漂流した(聞き取り)[5][6]
- 倉庫の外壁が破損 [7]
- 花咲水産物地方荷さばき施設では、津波が防潮堤を越え施設内の前後のシャッターを貫通。
- 防潮堤の鋼製門扉が2つ破損。さらに、施設内のコンテナが約 800 個流出し、輸入ウニやスケトウダラも被害を受けた(聞き取り)[8][9]
- 船揚場付近防潮堤の鋼製門扉も1つ破損 [10]
- 船揚場から約 100m 陸側(防潮堤の海側)で、建屋に約 1.0m の痕跡 [11]
