平成 23 年東北地方太平洋沖地震による北海道沿岸の港湾・漁港等被害調査速報

2011 年 3 月 18 日  
寒冷沿岸域チーム  
水産土木チーム  
道南・道央・道東支所

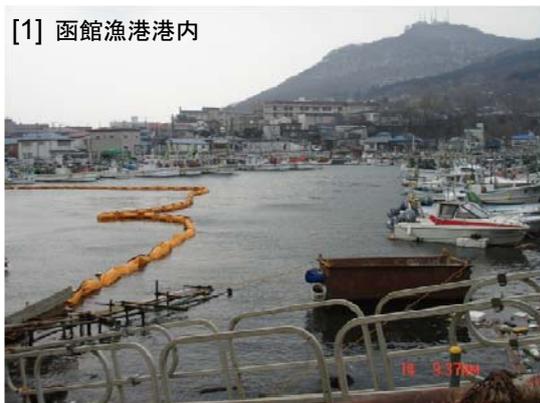
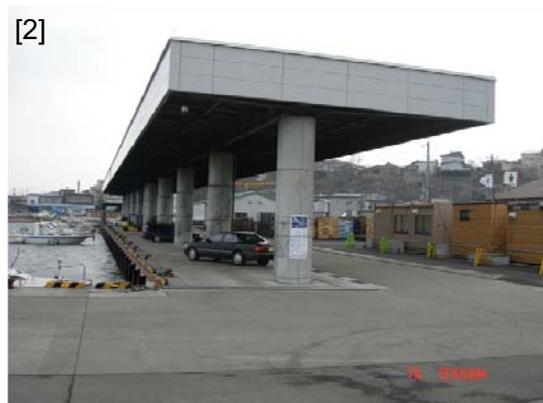
[1] 函館漁港港内

- 津波浸水痕跡および施設被害は確認されず [1] [2]

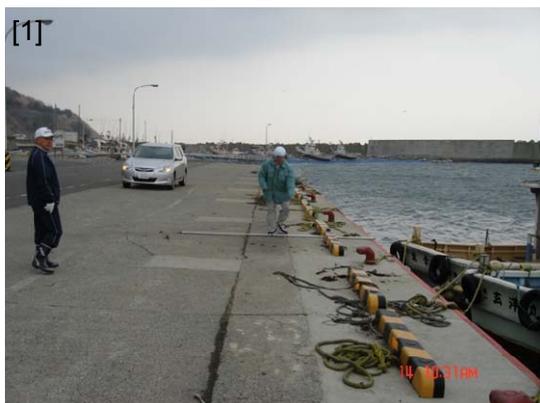
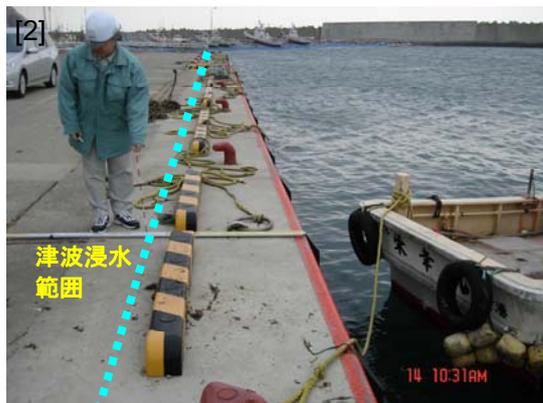
- 津波浸水痕跡および施設被害は確認されず
- 約1tの漁船1隻が津波により転覆した模様(近隣の小安漁港では2隻が転覆)
- 津波来襲時には、港内では渦が発生(漁業者に聞き取り)
- 岸壁天端まで浸水(漁業者に聞き取り) [1] [2]

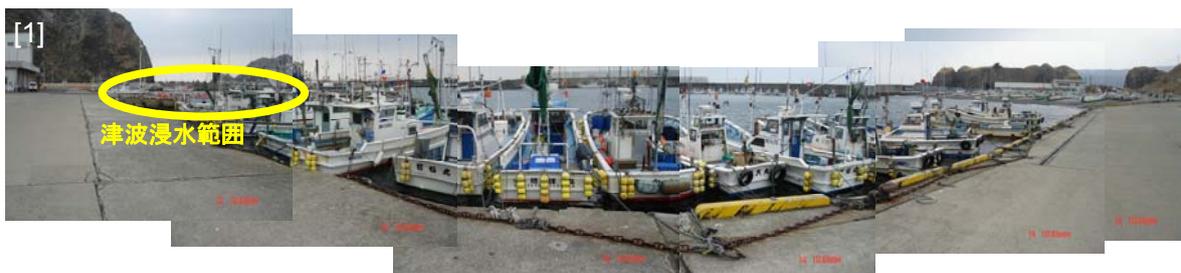
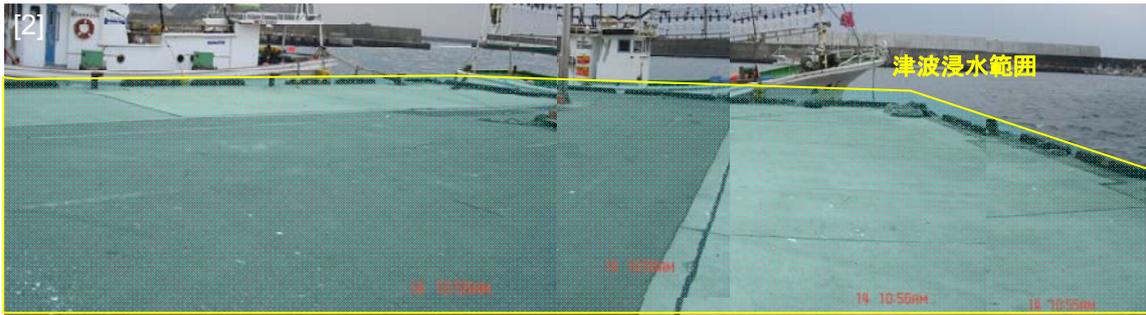
- 津波浸水痕跡および施設被害は確認されず
- 施設や船舶の被害無し(漁業者に聞き取り)
- 岸壁の一部を津波が遡上、浸水深は 10cm 程度。(漁業者に聞き取り) [1] [2]

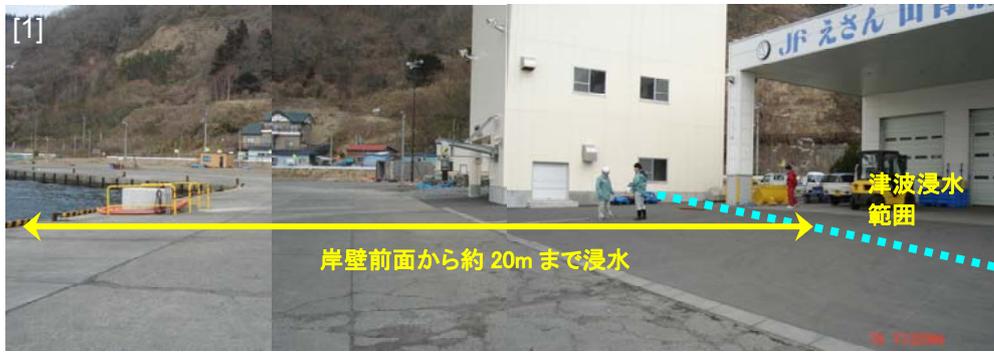
- 津波浸水痕跡および施設被害は確認されず
- 施設や船舶の被害無し(漁業者に聞き取り)
- 岸壁の一部を津波が遡上、浸水深は 10cm 程度。(漁業者に聞き取り) [1]

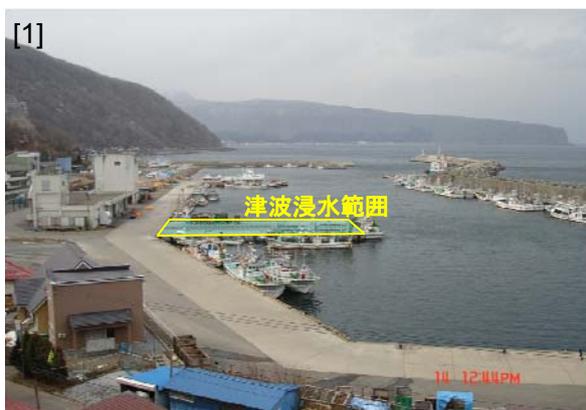
- 津波浸水痕跡および施設被害は確認されず
- 施設や船舶の被害無し(漁業者に聞き取り)
- 岸壁の一部を津波が遡上、浸水深は 10cm 程度。(漁業者に聞き取り) [1]

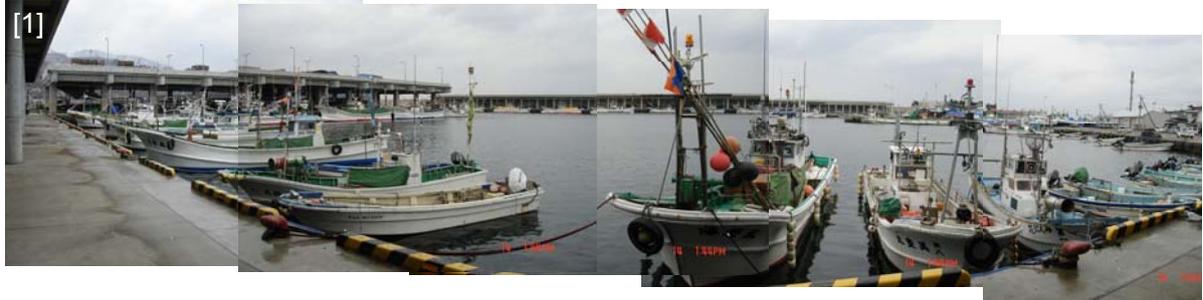
- 津波浸水痕跡および施設被害は確認されず [1]
- 施設や船舶の被害無し(漁業者に聞き取り)[1]
- 港内 30cm 程度浸水(漁業者に聞き取り) [2]
- 岸壁背後の上屋内に 30cm 程度の浸水(漁業者に聞き取り) [3]

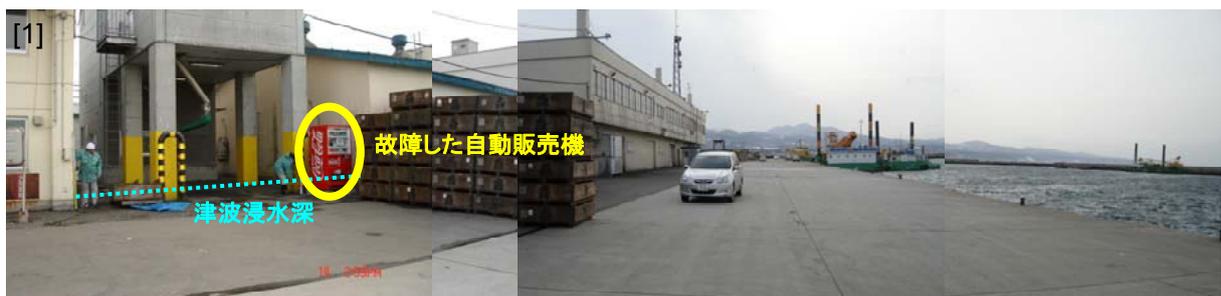
- 津波浸水痕跡および施設被害は確認されず [1]
- 自動販売機が津波の浸水により故障。(漁業者に聞き取り) [1]

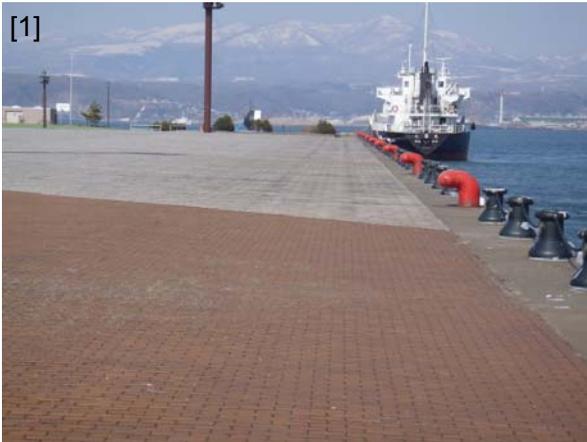
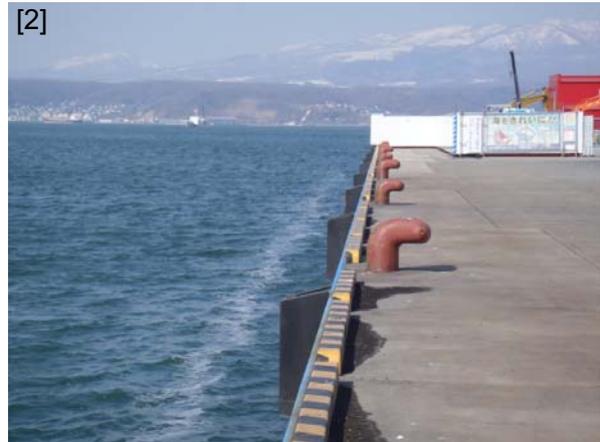
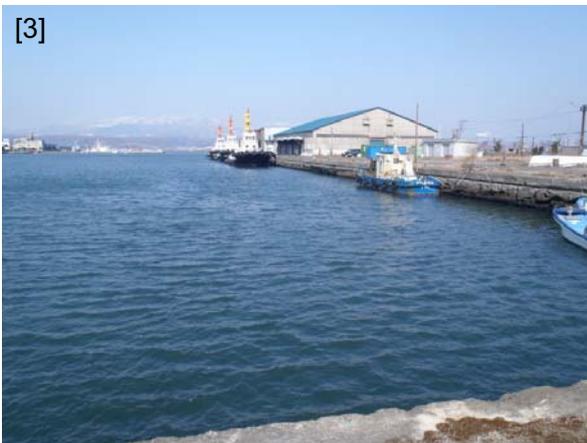
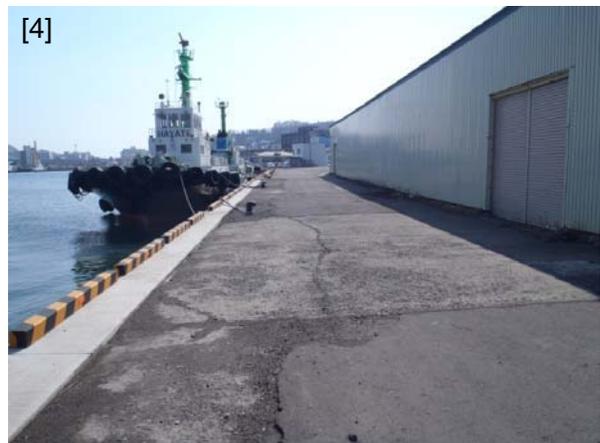
• 目視では津波の痕跡は確認できなかった [1][2][3][4]

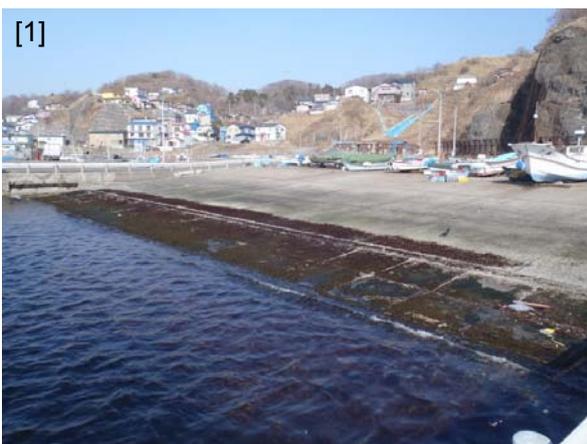
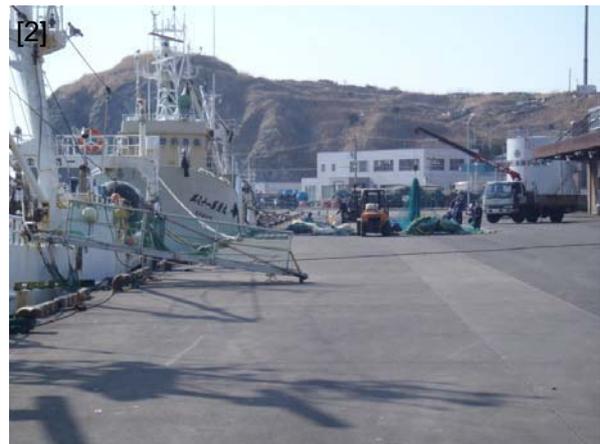
• 目視では津波の痕跡は確認できなかった [1][2]

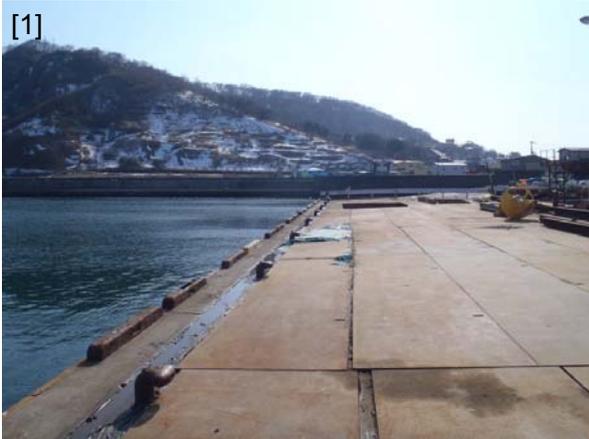
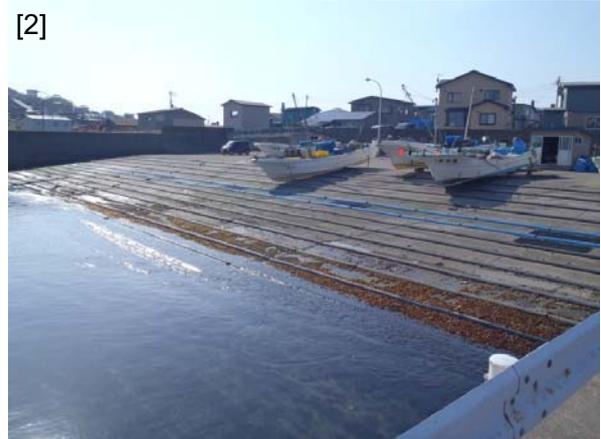
- 目視では津波の痕跡は確認できなかった [1][2]

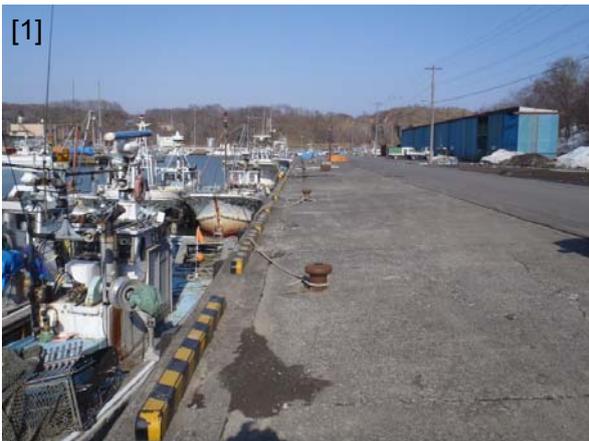
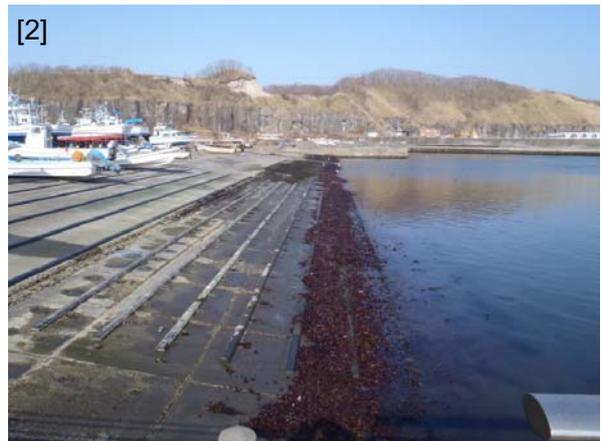
- 小型船冠水2隻、転覆1隻、流出1隻(海保により回収済み)
- 電気リフト2台浸水、漁具等が流出(既に回収済みで痕跡は見られなかった)

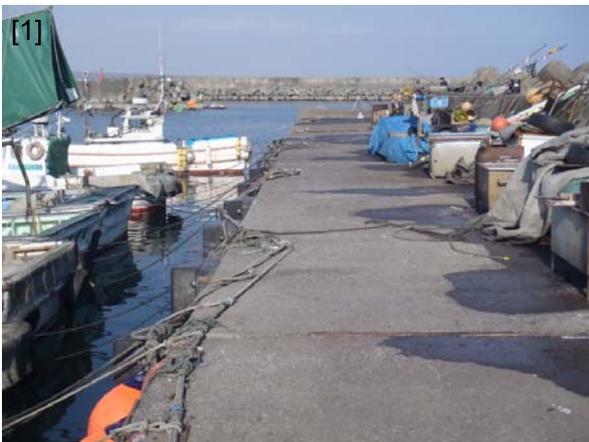
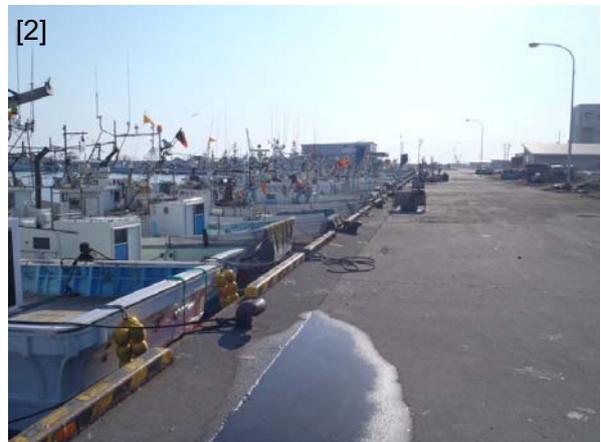
- 目視では津波の痕跡は確認できなかった。 [1][2]

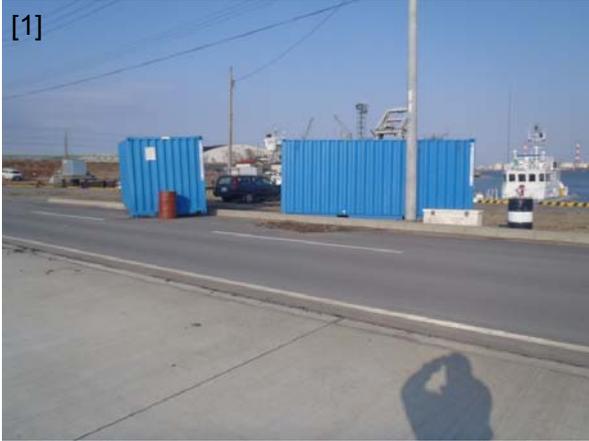
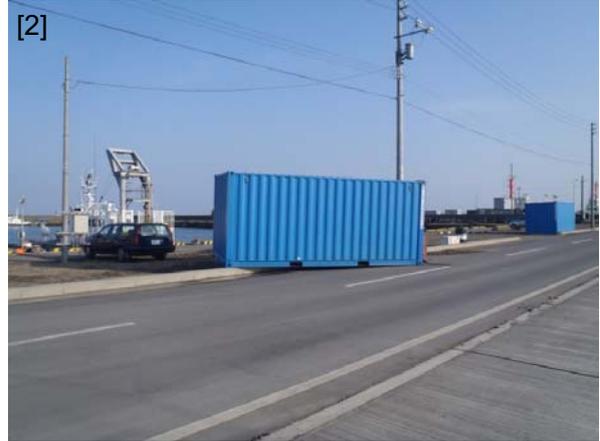
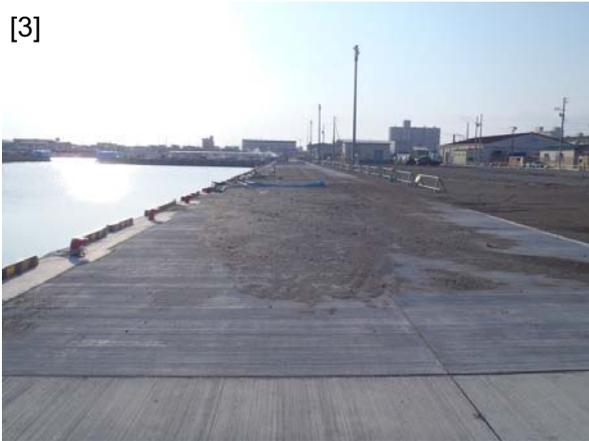
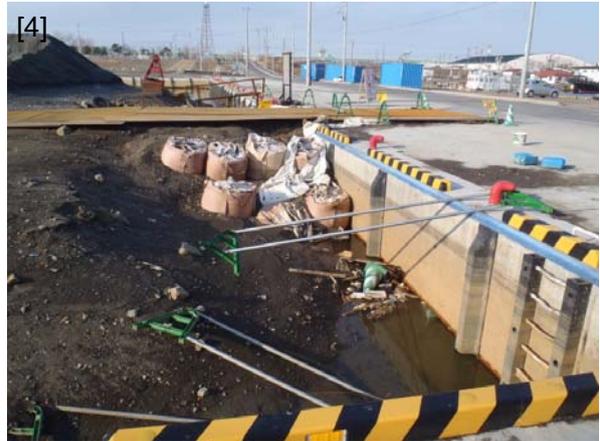
- コンテナが道路まで流されていた [1][2]
- エプロン部に土砂が流出した痕跡あり [3]
- 工事用の手すりが港内へ落下した痕跡あり [4]

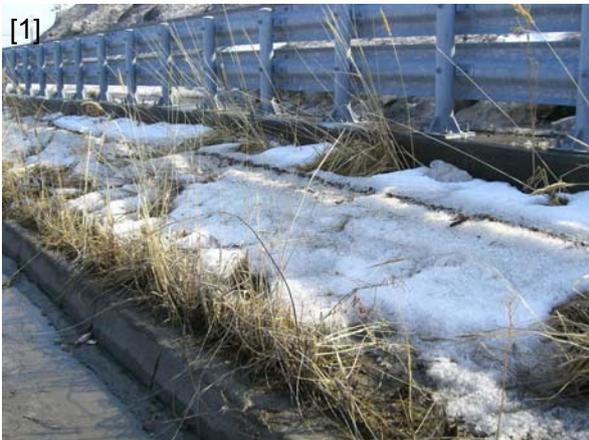
- 目視では大きな港湾施設の被害は確認できず
- ガードレールに海藻等付着あり
- 残雪に一定の高さのゴミ付着の痕跡あり(地盤から0.5m程度) [1]

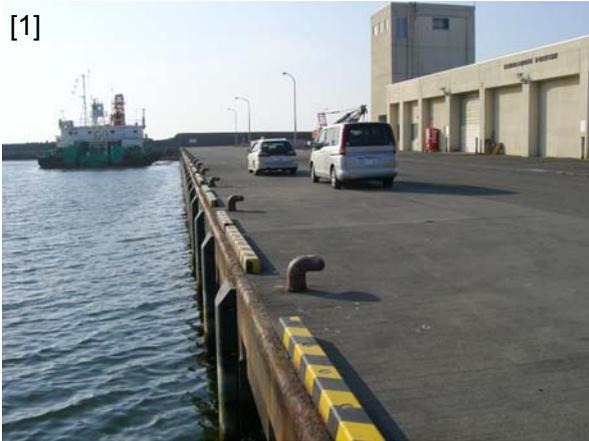
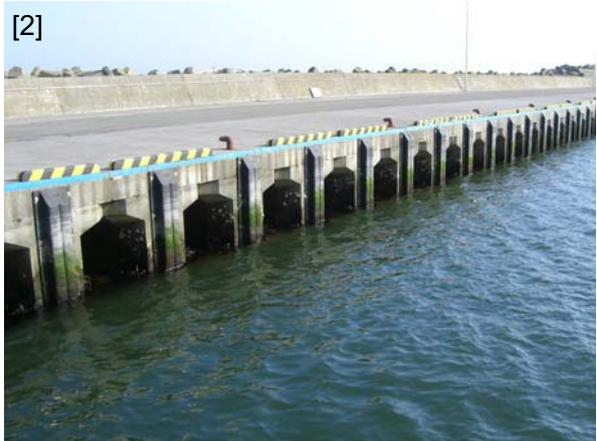
- 目視では漁港施設の被害は確認できず [1][2]
- 津波の痕跡は確認できず。聞き取りでも係留施設等への浸水はなかった模様

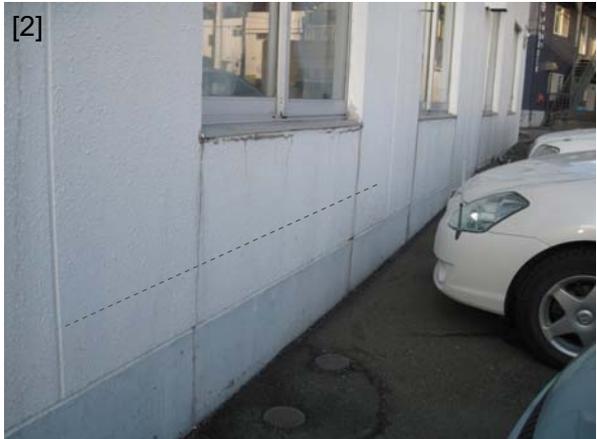
- 防風施設分電盤浸水。船舶給水施設冠水によりドア破損 [1]
- 漁協倉庫破損、床下浸水倉庫1棟、床上浸水倉庫3棟・事務所1棟(聞き取り)
- 漁船沈没1隻、転覆2隻、上架から落下2隻(聞き取り)
- 中央埠頭から車両流出(聞き取り)。プレジャーボートが用地に乗り上げ
- 多数の流木等が回収されていた
- 陸側の事務所の壁に津波の痕跡あり(地盤から0.7m程度) [2]

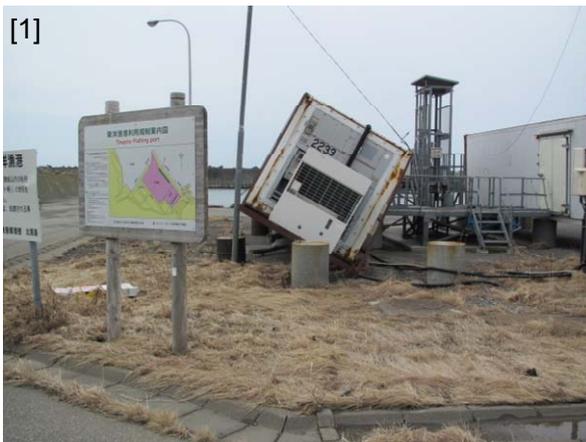
- 円筒形の架台上に位置していたコンテナ倉庫が転倒 [1]

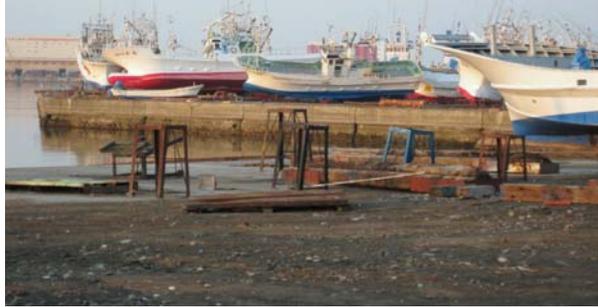
- 港内の埠頭及び外港地区の一部で舗装部の剥がれ、路盤の流出 [1]
- 港奥部の船揚場背後用地に上架中の多数の漁船横転(15 隻程度) [2]
- 岸壁背後に位置する倉庫等のシャッターの破損
- 津波スクリーンより 1 隻の漁船の流出が防止された(聞き取り)
- 漁船の転覆、港外流出あり(聞き取り)
- 港奥部津波スクリーン支柱に津波の痕跡あり(地盤から 2.3m 程度) [3]
- 第 3 埠頭先端部のフェンスに津波の痕跡あり(地盤から 0.75m 程度) [4]

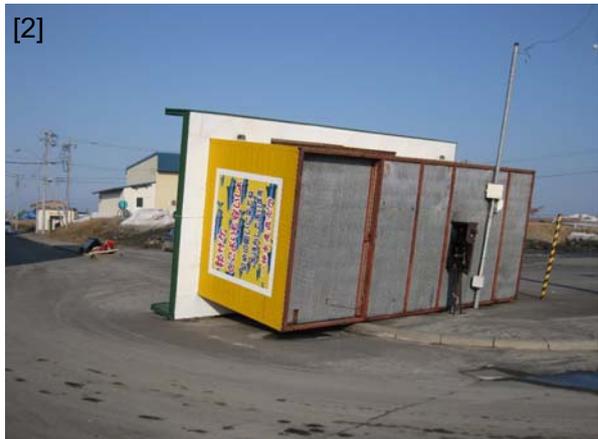
[2]

- 目視では係留施設の本体の被害は確認できなかった
- 新港地区岸壁背後の防風雪施設のシャッターの破損、電気配線の浸水
- 港奥部の船揚場背後用地に上架中の漁船が多数転倒(20 隻程度) [1]
- 漁船の転覆、港外流出あり(聞き取り)
- プレハブ建屋(直売所)が 200m 程度流されて移動 [2]。トレーラコンテナ部の横転
- 船揚場付近の漁船修理施設の浸水。岸壁付近の建屋のシャッターの破損 [3]
- 公衆トイレの建物に津波の痕跡あり(地盤から 1.8m 程度) [4]
- 岸壁背後道路の隣接部分の残雪に津波の痕跡あり(地盤から 1.5m 程度) [5]
- 新港地区岸壁背後の防風雪施設に津波の痕跡あり(地盤から 2.0m 程度) [6]

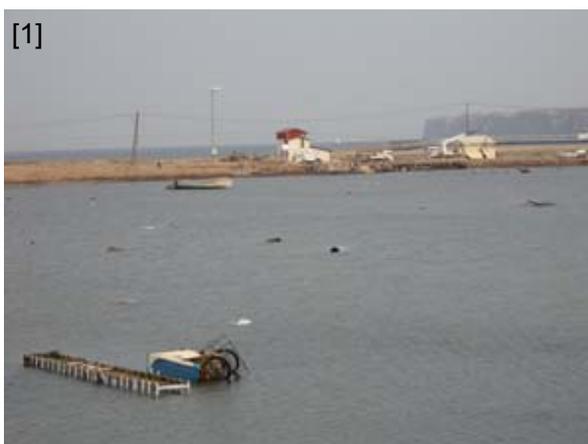
- 浜中湾西側暮帰別東地区付近一帯水没 [1]
- 同地区にて、車、漁船(多数)、プレハブ小屋、結氷板等が漂流 [2][3]
- 霧多布港(本港地区)東側-5m 岸壁直背後の荷捌き施設内の痕跡は、地盤上約 1.2m。同施設シャッター破損 [4]
- 潮見橋脇の堤防崩壊 [5]
- 琵琶瀬湾側、車及び小型船が水没 [6]
- 潮見橋付近の電柱の、地盤上約 1.5m の位置に枯草が残っていた [7]
- 同地区付近で、街灯損傷 [8]
- 一部道路の路肩が崩壊 [9]

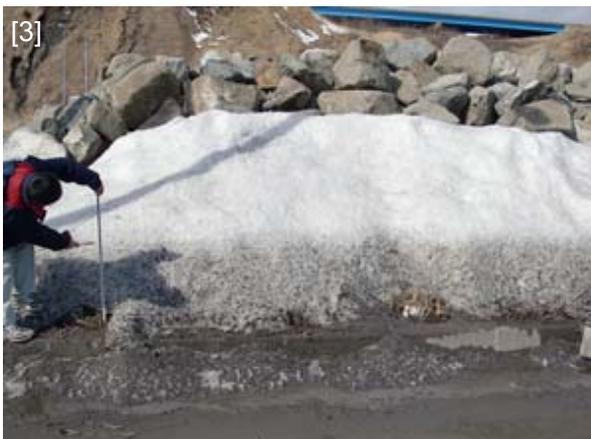
- 漁港北側海岸堤防の一部が損壊(今回破損したのかは不明) [1]
- 船揚場近くの北護岸上部工が破損 [2]
- 船揚場より約 100m 陸側で、積雪についての痕跡は地盤から約 0.7m [3]
- 上架中の比較的大型の漁船はあまり流されていない(架台が高いためと思われる)(聞き取り)
- 高い架台に置かれていなかった漁船は、午後 7 時半頃の津波第 2 波で流された(聞き取り)
- ウニのカゴが 150 以上被害、沖まで流され、一塊となっていた。(聞き取り)[4]
- 浜松地区では、被害は確認できなかった

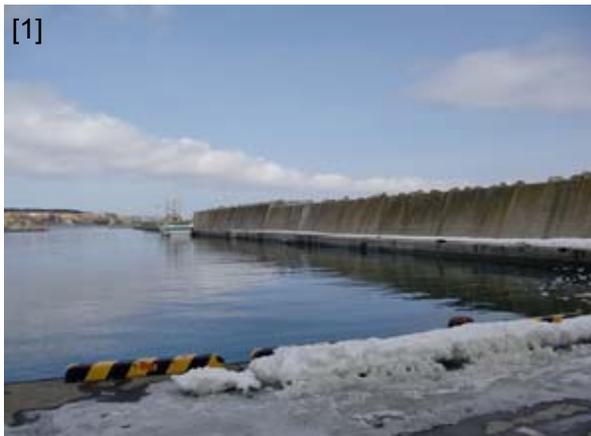
- 物揚場背後の積雪についての痕跡は地盤から約 0.5m
- 擁壁が高く、間口が狭いためか、被害なし。(聞き込み)[1]

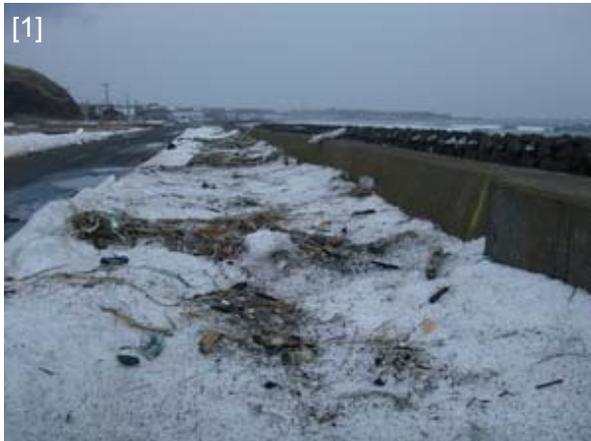
- 西側防潮堤において津波が越流(付近住民聞き取り)。防潮堤付近に木材や漂流物が散乱(越流した痕跡あり)。[1]
- 友知漁港内からも集落に津波が回り込んできた(付近住民聞き取り)。
- 防潮堤前面の砂浜に流氷。この流氷は津波によって遡上したとのこと。(聞き取り)[2]

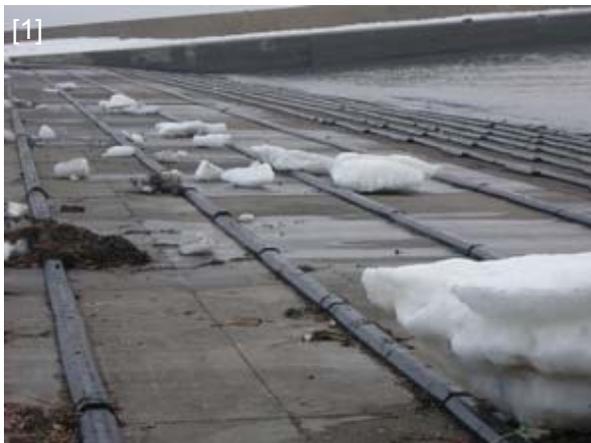
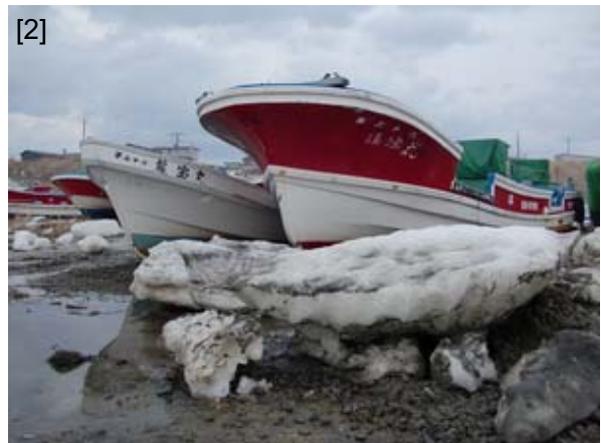
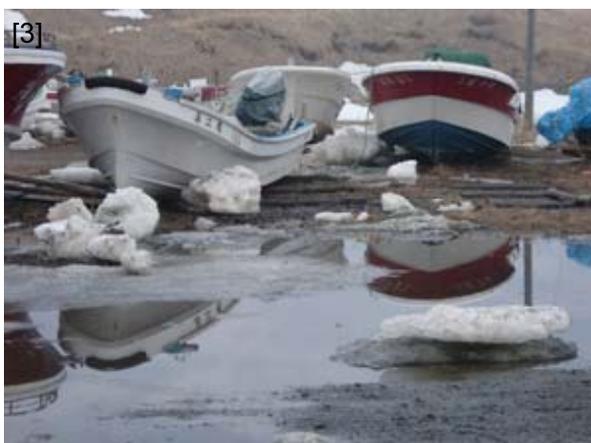
- 数は多くないが、流氷が岸壁上へ遡上。船揚場から遡上したものと思われる。(今年の流氷は、太平洋側にも回り込んでいた)[1][2][3][4]
- 上架中の漁船の一部が漂流し船同士で衝突した模様(聞き取りできず)[2][3][4]

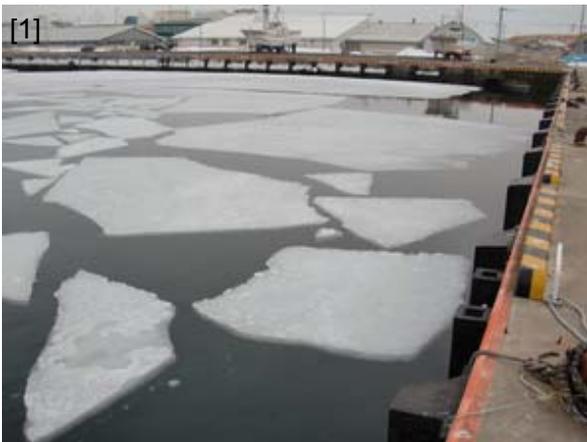
- 港内結氷盤は存在したが、岸壁には遡上していない。特に変わった様子なし。[1]
- 港内にて、数十 cm の潮位変動はあったが、被害はない。(聞き取り)

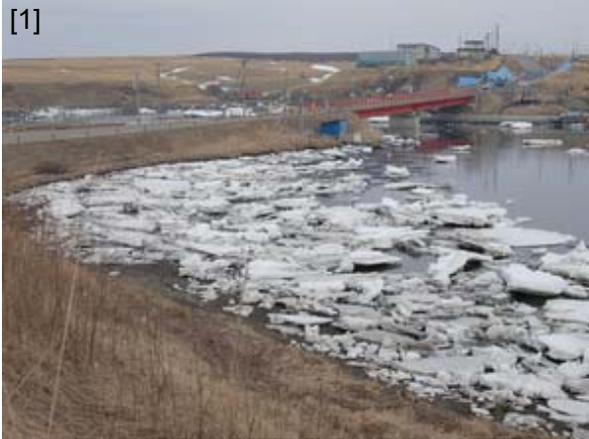
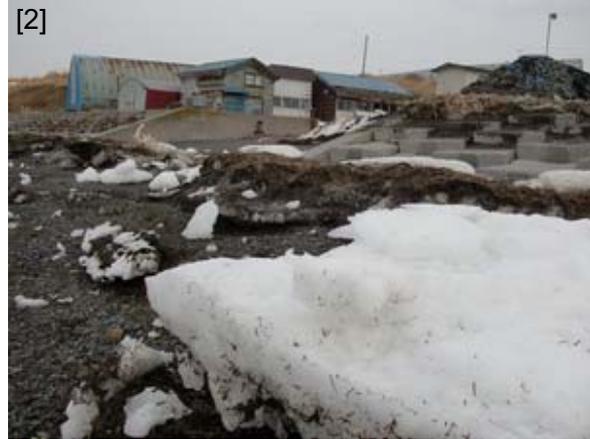
- トーサムポロ沼では津波前、流水が沼内に流入していたようだが、津波来襲後は流出(聞き取り)[1]
- 海岸付近では津波痕跡が確認できないが、流水は海岸に遡上(津波による影響かは不明)[2]
- 根室港(根室地区)では特に被害なし

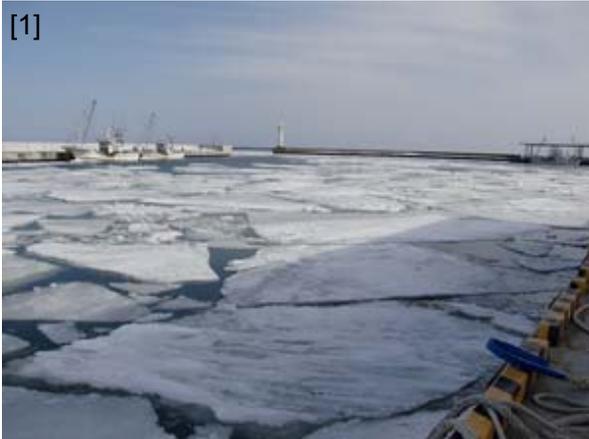
- 野付湾や漁港内には若干流水が入り込んでいたが、特に被害無し。[1]

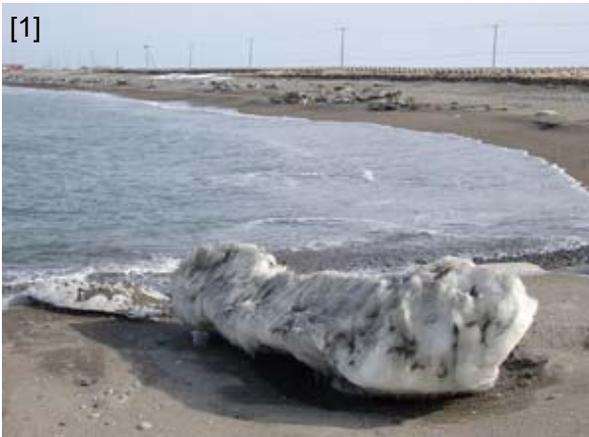
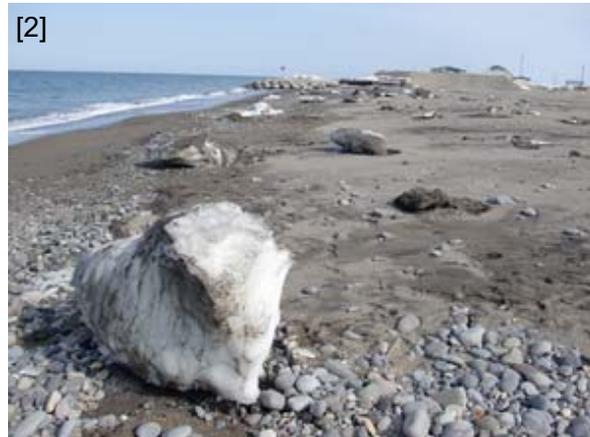
- 特に津波の痕跡は確認できず(海岸に流水が遡上→津波による影響かは不明)[1][2]
- 野付半島ネイチャーセンターに聞き込み、被害など特筆すべき事象はなし。

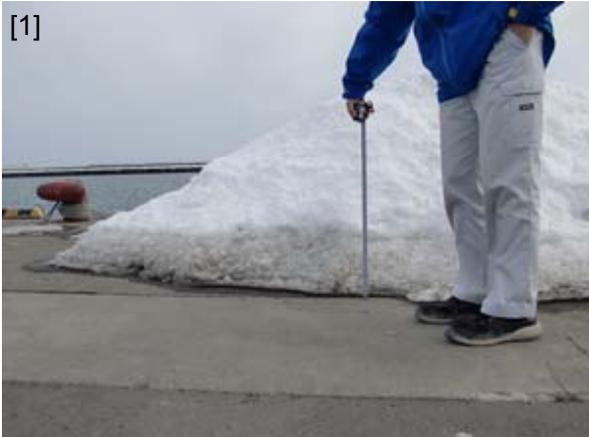
- 岸壁が一時冠水したが、被害はない。(聞き込み)
- 積雪についた痕跡より、岸壁上約 0.25m 浸水を確認 [1]
